Liskatorp–Tribäck

Områdesbeskrivning

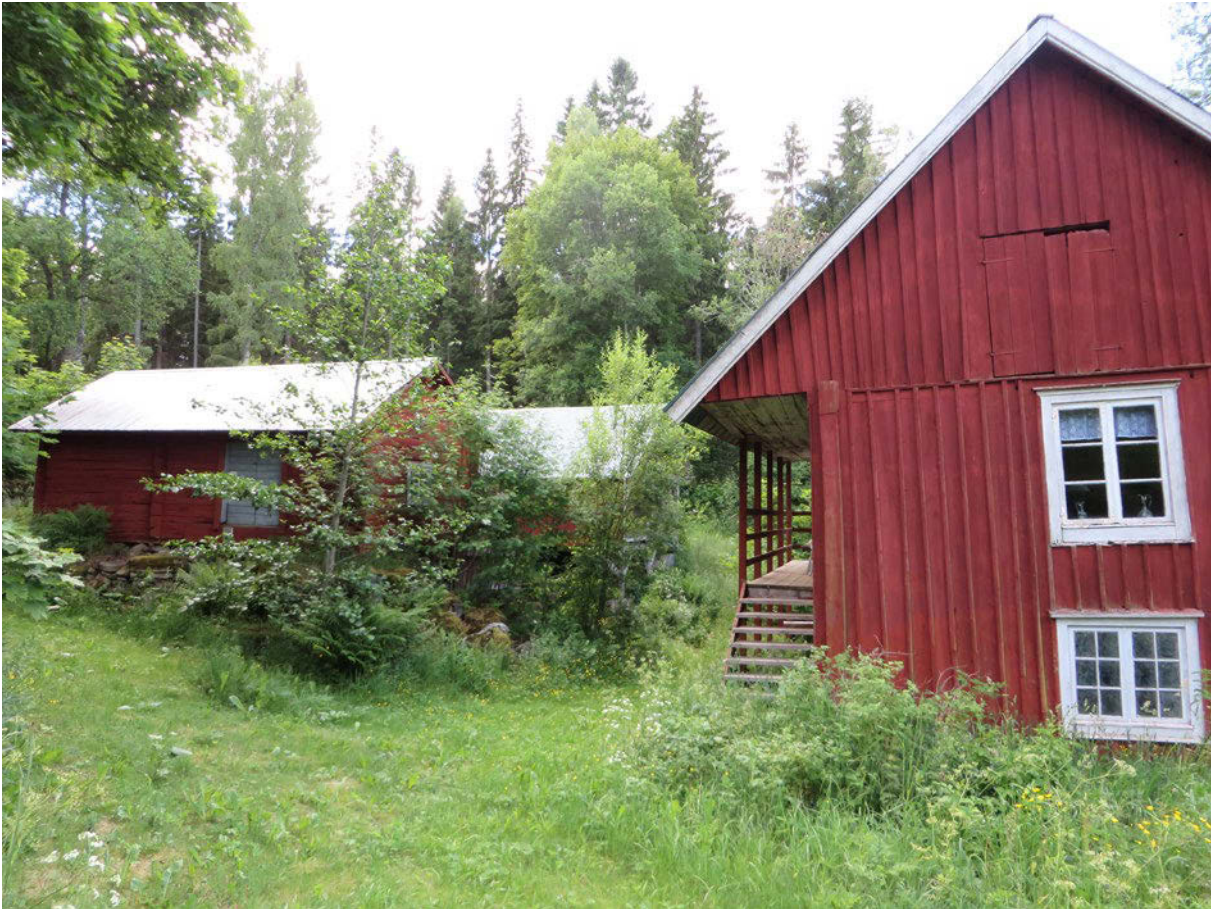
Det småskaliga industricentret i Liskatorp med kvarn, sågverk och garveri. Garveriet har bevarad karaktäristisk öppen loftgång.

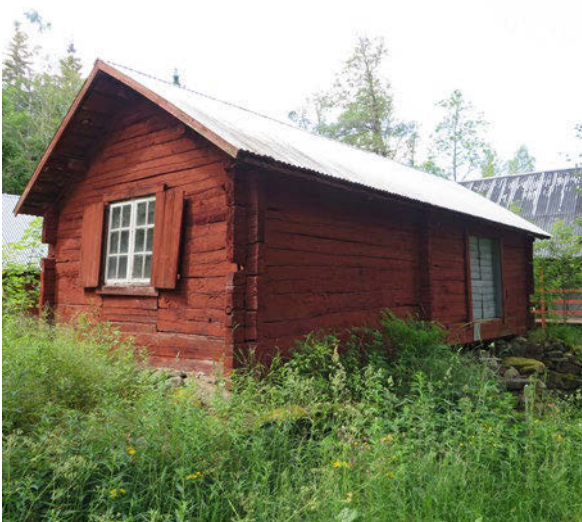
Kvarnbyggnaden är uppförd på 1750-talet och drevs fram till 1934 med vattenhjul, därefter med turbin (vilken finns kvar). Kvarnen drevs främst höst, vinter och vår när vattenflödet var som störst. Kvarnen var i drift fram till 1970-talet och renoverades år 2000.

Alldeles väster om gården och Triabovägen rinner en liten å från sjön Bergagöl, en halv kilometer söderut.⁴ Ån har sedan 1700-talet utgjort en viktig kraftkälla för den småskaliga gårdsindustri vars byggnader ännu finns bevarade. Intill ån ligger en timrad kvarnbyggnad (1750-tal), en garveribyggnad (1850) där det även drevs färgeri och ett sågverk (1880-tal, renoverat 2002). Garveriet var ett av sammanlagt fyra garverier som fanns i socknen och var i bruk in på 1900-talet. Kvarnen och sågverket var i bruk fram till 1960-talet, sista

tiden driven av en turbin vilken ännu finns kvar. Kvarnen och garveribyggnaden är mycket välbevarade och intakta, medan sågverksbyggnaden till stora delar är rekonstruerad. Den lilla kvarndammen och fallet, som också är välbevarade, utgör en viktig del av kulturmiljön. Strax söder om kvarndammen, mellan den äldre vägsträckningen och ån ligger stengrunderna efter en linbasta och smedja. Verksamheterna har delvis drivits av enskilda verksamhetsutövare, men också utgjort binärningar till gårdens jordbruk och förädlad träåvaran från skogen. På 1880-talet bodde omkring 35 personer i Liskatorp.⁵ Den samlade småskaliga industrimiljön är av stort kulturhistoriskt intresse, då den utgör en av ett fåtal bevarade exempel på den typ av äldre industricentra som tidigare funnits vid många fall och strömsträckor i de mindre vattendragen. Sammantaget med de kvarvarande gårdsbyggnaderna och den ännu öppna jordbruksmarken berättar miljön om hur områdets resurser nyttjats historiskt sett.

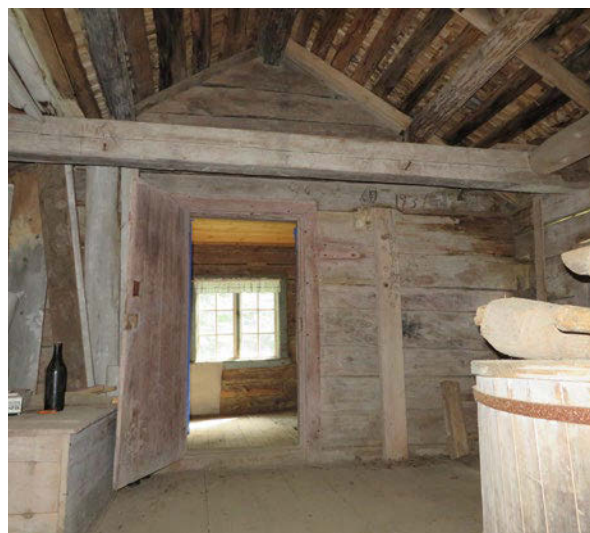
Mjölaren bodde i kammaren inne i kvarnen. Kvarnmaskineriet finns kvar, så även tullkistan där mjölaren hällde det mjöl som fick plats i ett tullmått. Det var mjölarens förtjänst, som han i sin tur kunde sälja och få en lön.

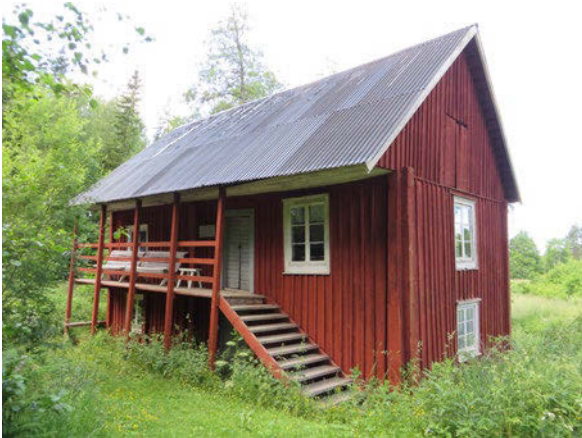
Garveriet startade 1850 och var i drift fram till 1920-talet. Garvaren köpte in får och kalvar, slaktade dem, sålde köttet och garvade skinnen. På 1860-talet fanns även en färgare. Övervåningen var inredd som bostad. Byggnaden renoverades år 2000. Loftgången är karaktäristisk för små äldre garverier.

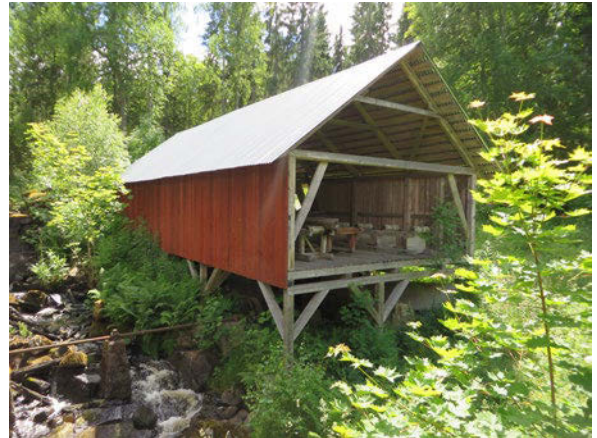
Sågen byggdes på 1880-talet och var i bruk fram till sent 1960-tal. Sågen är utrustad med en klinga. All bark från sågen användes till garvningen och till färgning av hudarna. Byggnaden är till stora delar rekonstruerad under 2000-talet.

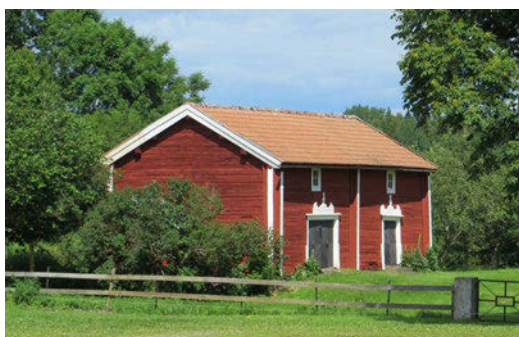
Den timrade dubbelboden utmärker sig med sina ålderdomliga dörrar med dekorativa omfattningar av barocktyp. Boden har tidigare haft en vällingklocka.

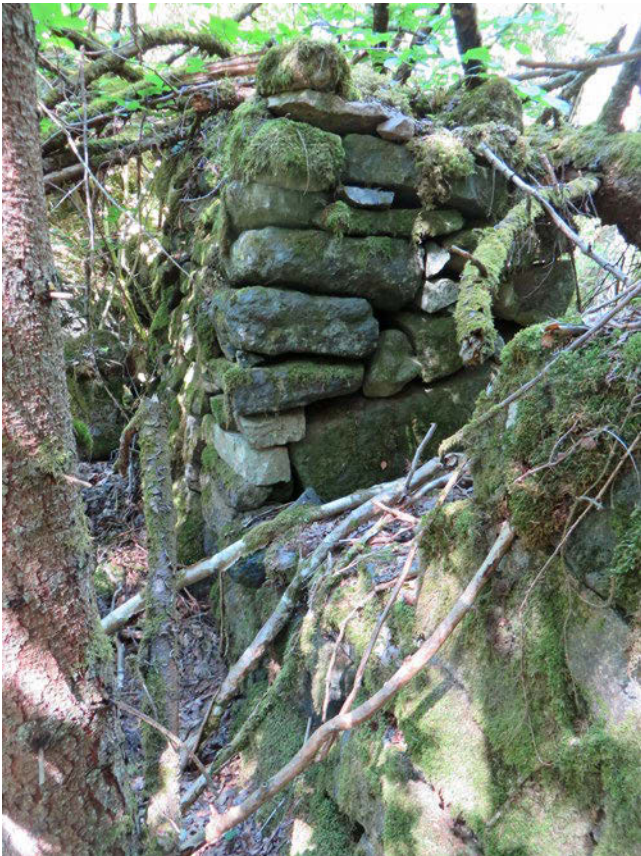
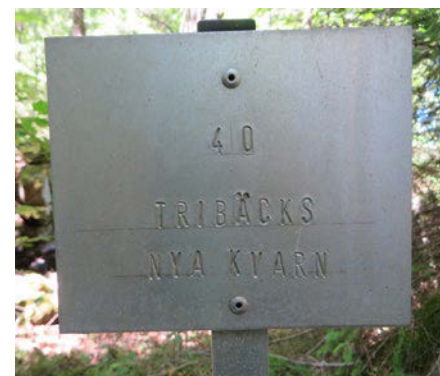
Kvarnplatsen är skyltad.

Lämningar efter Triabo kvarn.

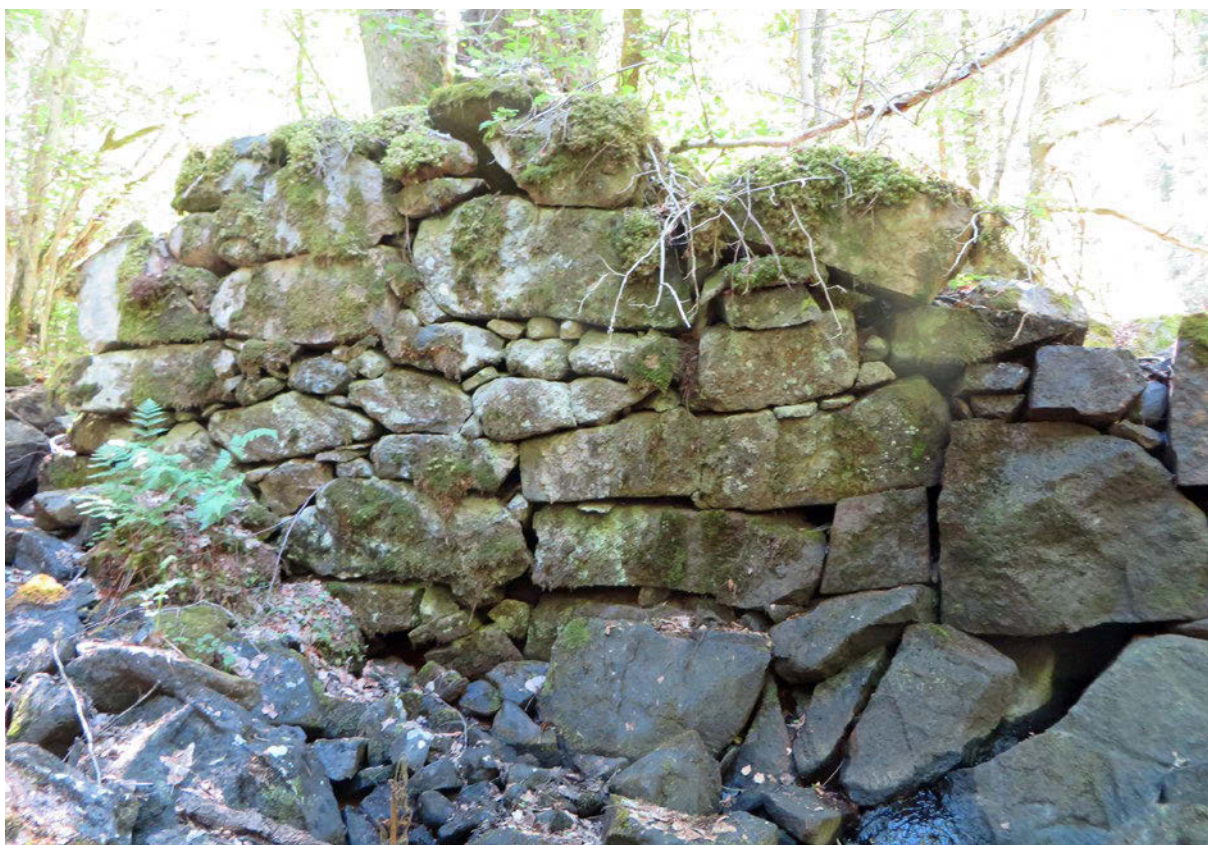
Lämningar efter kvarndammen (dammvallen) vid Triabo kvarn.

skogen strax sydväst om gården. Den ena otydlig, den andra med en tydlig lämningsmiljö med flera husgrunder samt den av sten murade dammen (dammvallen). Gården blev 1670 upptagen som säteri då den ägdes av släkten Bielke. En stor del av gårdens nuvarande bygnadsbestånd sägs häröra från 1700-talet då släkten Rothlieb var ägare.
