Träthult

Områdesbeskrivning

Kärnområde Träthult

Bilder Träthult

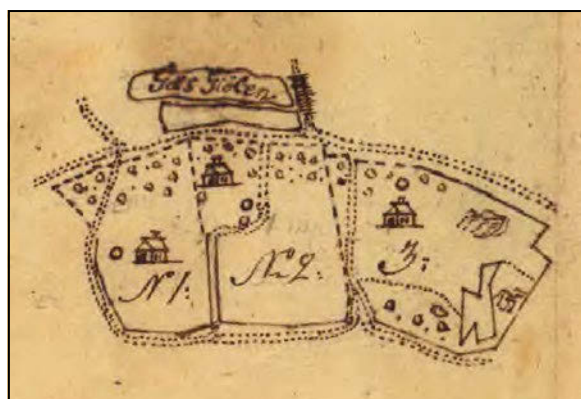
Utsnitt ur karta från 1743 visar de tre gårdarna på bytomten centralt i byn samt delar av det äldre vägnätet.

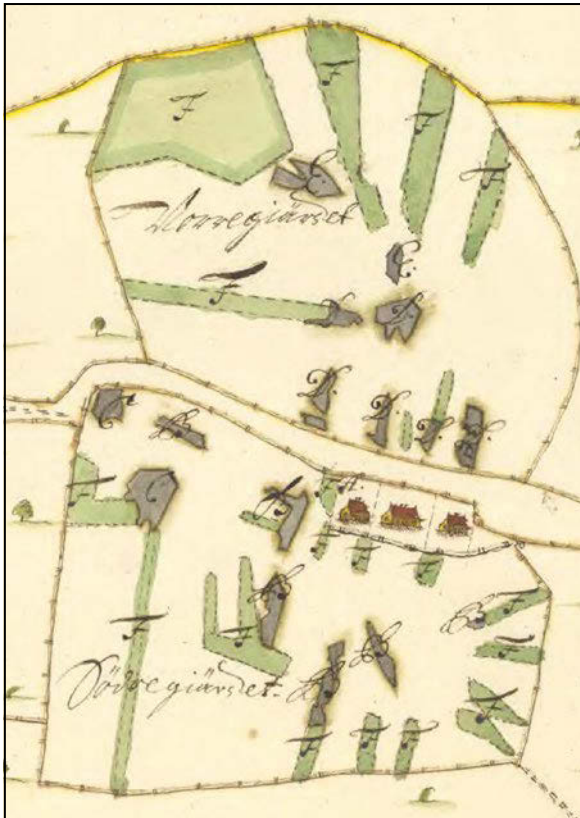
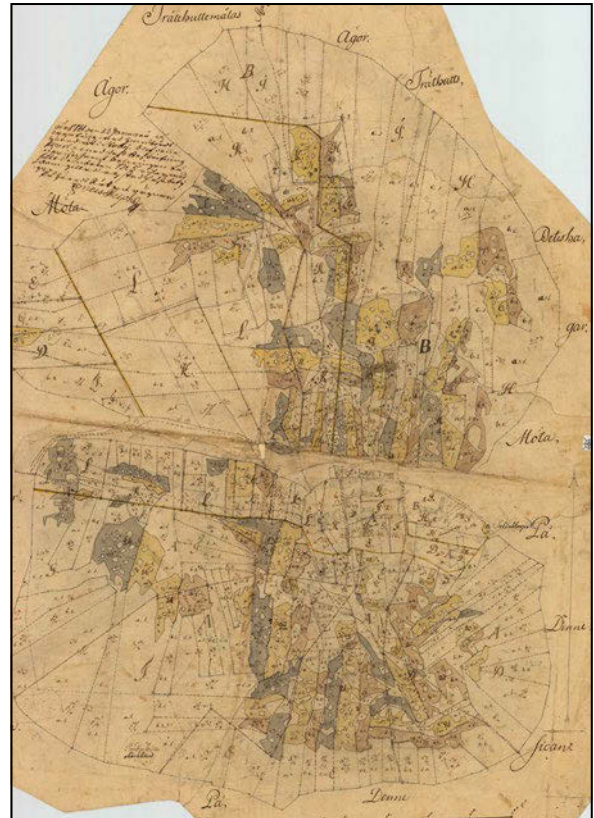
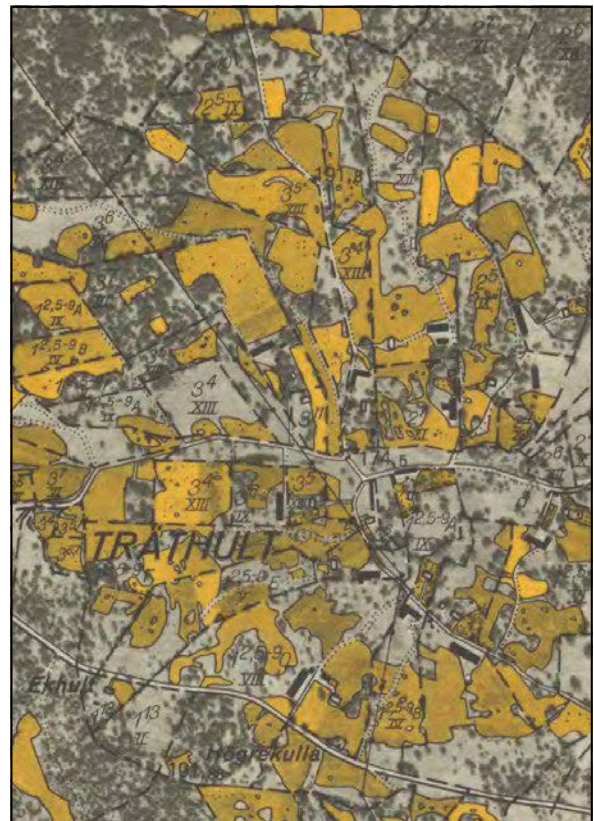
Kartan från 1689 (ovan vänster) är inte så korrekt som dagens karta, men det är ändå intressant att jämföra med kartorna från 1781 (ovan höger) och 1941 (höger). Åkrarna (grå) och ängarna (gröna) är viktiga för byns ekonomi och är därför noga redovisade. Det är påfallande att åkrar och ängar finns kvar på samma lägen än idag. Området i öst-västlig riktning mitt i byn är bygata/fägata/väg/allmänning, med gärdesgård omkring för att hindra boskap från att äta upp grödorna på inägorna. Denna vägsträcka, som västerut var kyrkvägen, finns kvar än idag (ibland något rätad). Dagens väg in till byn från norr är alltså yngre. I norra delen av byn syns tydligt samma form som omgärdar inägorna som på de båda andra kartorna. På 1600-tals kartan hägnas inägorna (åkrar och ängar) med en gärdesgård. På 1900-tals kartan återges samma form i dels byns gräns dels en mindre byväg. Husen ligger under både 1600-talet och 1700-talet samlade intill varandra mitt i byn. 1900-talets karta visar resultatet av skiftesreformerna, med gårdarna mer spridda.

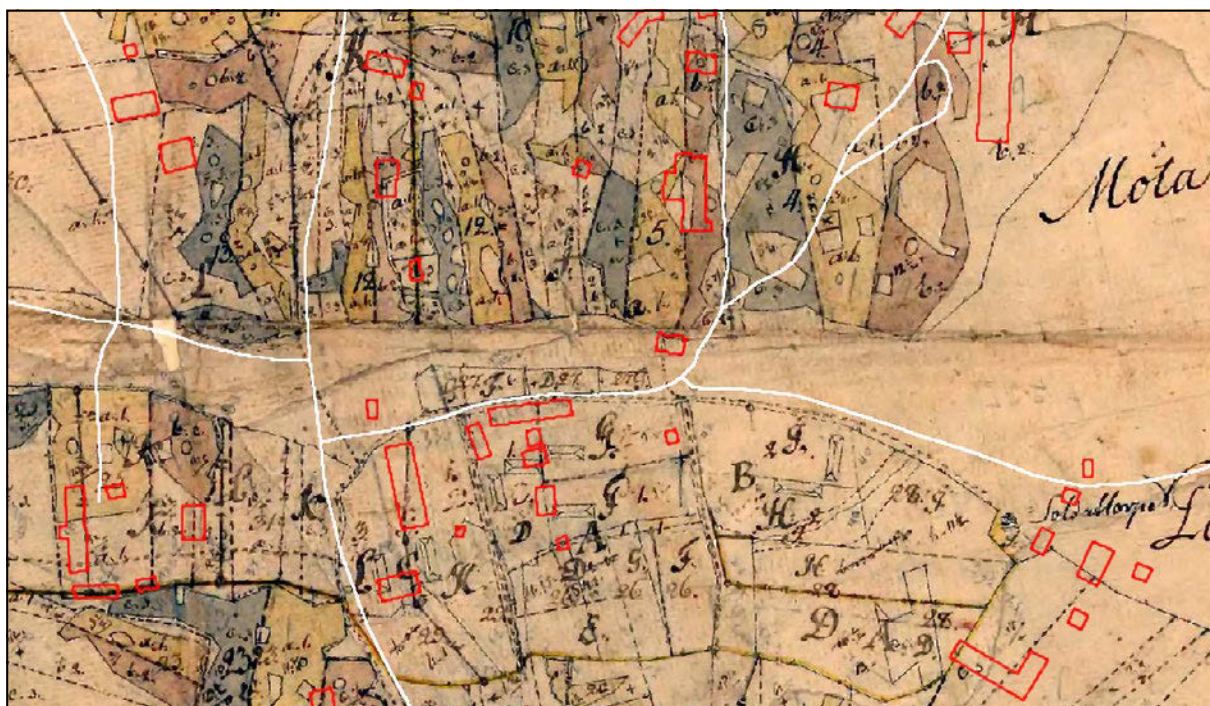
En detalj ur kartan från 1781 visar hur de gamla bytomterna låg vid vägkorsningen mitt i byn. De röda markeringarna är dagens hus och de vita strecken dagens vägar. Byn är ett typiskt exempel på en by som skiftats, så att gårdarna idag ligger mer utspridda, ihop med de åkrar och marker som hör till. Det är också tydligt att delar av det gamla vägnätet är äldre än 1780-tal. På kartan ovan från 1689 finns redan dessa vägars ursprung. Det är i öst-västlig riktning vägarna går. Vägen norrut är yngre.

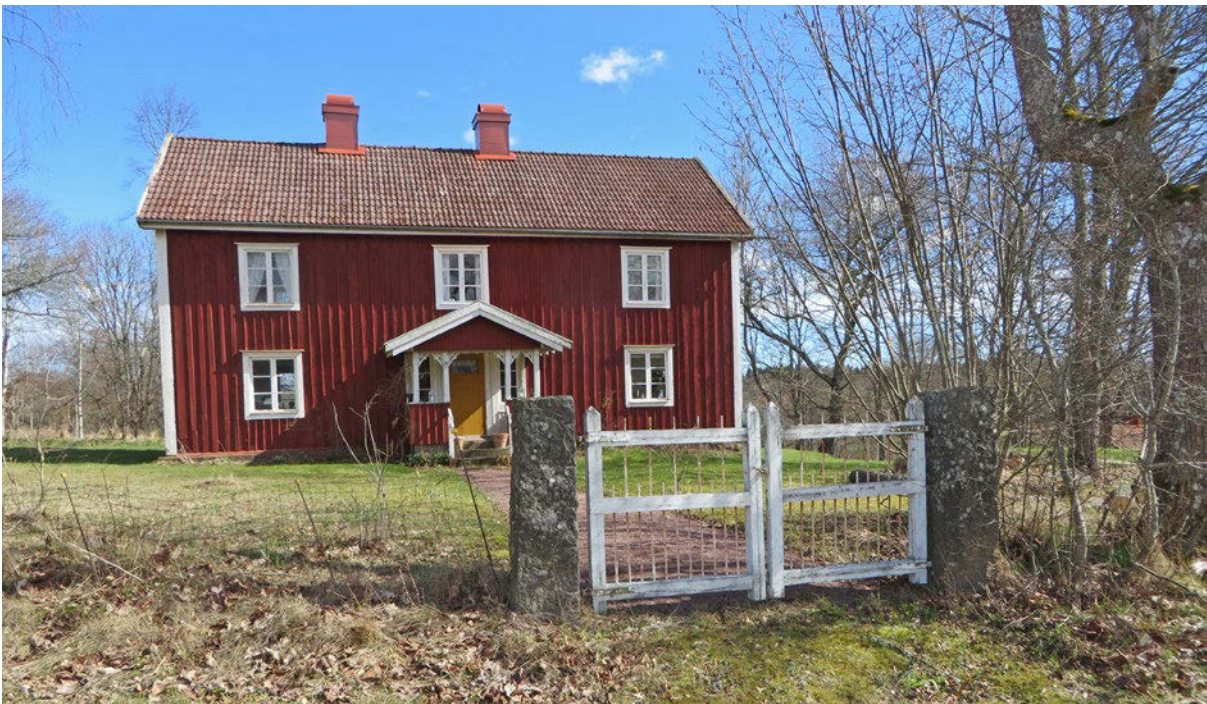
Allan-Petters gård har idag traditionell mangårdsbyggnad (ca 1880), en parstuga i två våningar med öppen veranda, grind med stenstolpar, hamlade träd och tillhörande röd ekonomibygnad i traditionell 1900-talsstil.

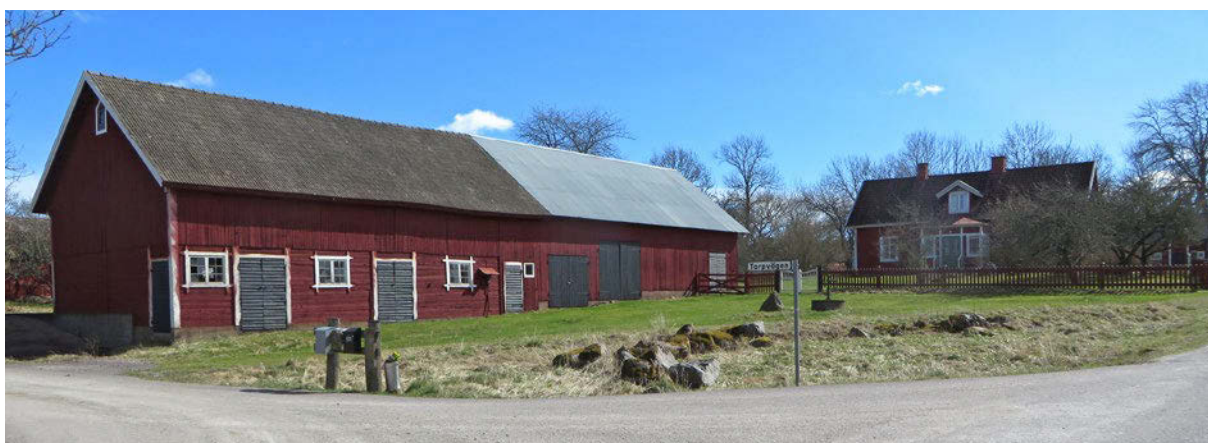
En av byns äldre gårdar och en gammal vägkorsning (något omdragen sedan 1700-talets karta), på en plats där det legat en gård minst sedan 1600-talet, troligen medeltida bytomt (bostadshus ca 1870, ladugård 1924).

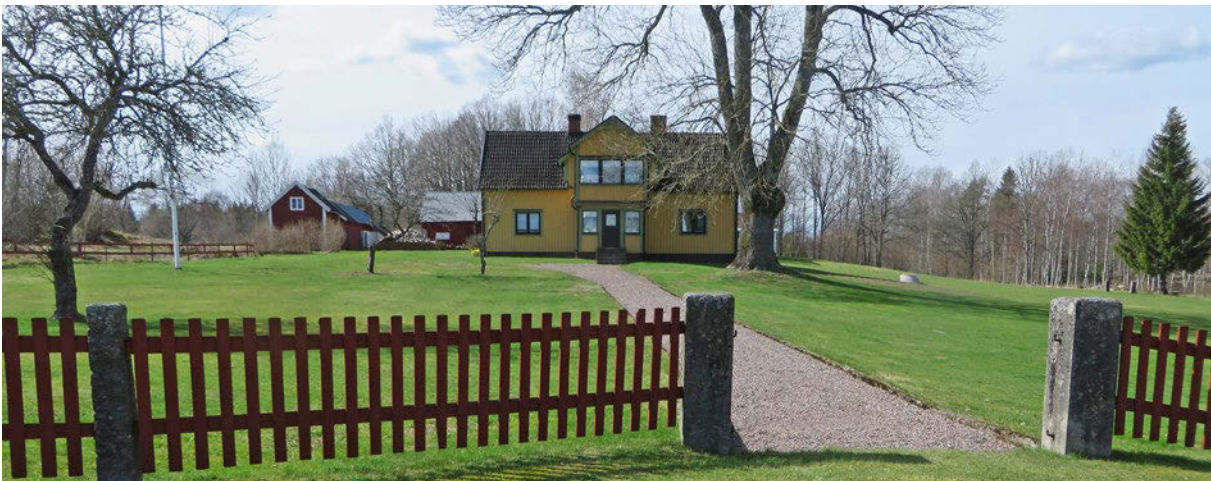
En av de gårdar som skiftades ut från den gamla bykärnan. Mangårdsbyggnaden har förändrats sedan den byggdes. Frontspis, husets form och skorstenarna skvallrar dock om äldre mangårdsbyggnad. Trädgård med vårdträd och fruktträd är omgärdad med stenstolpar och staket.

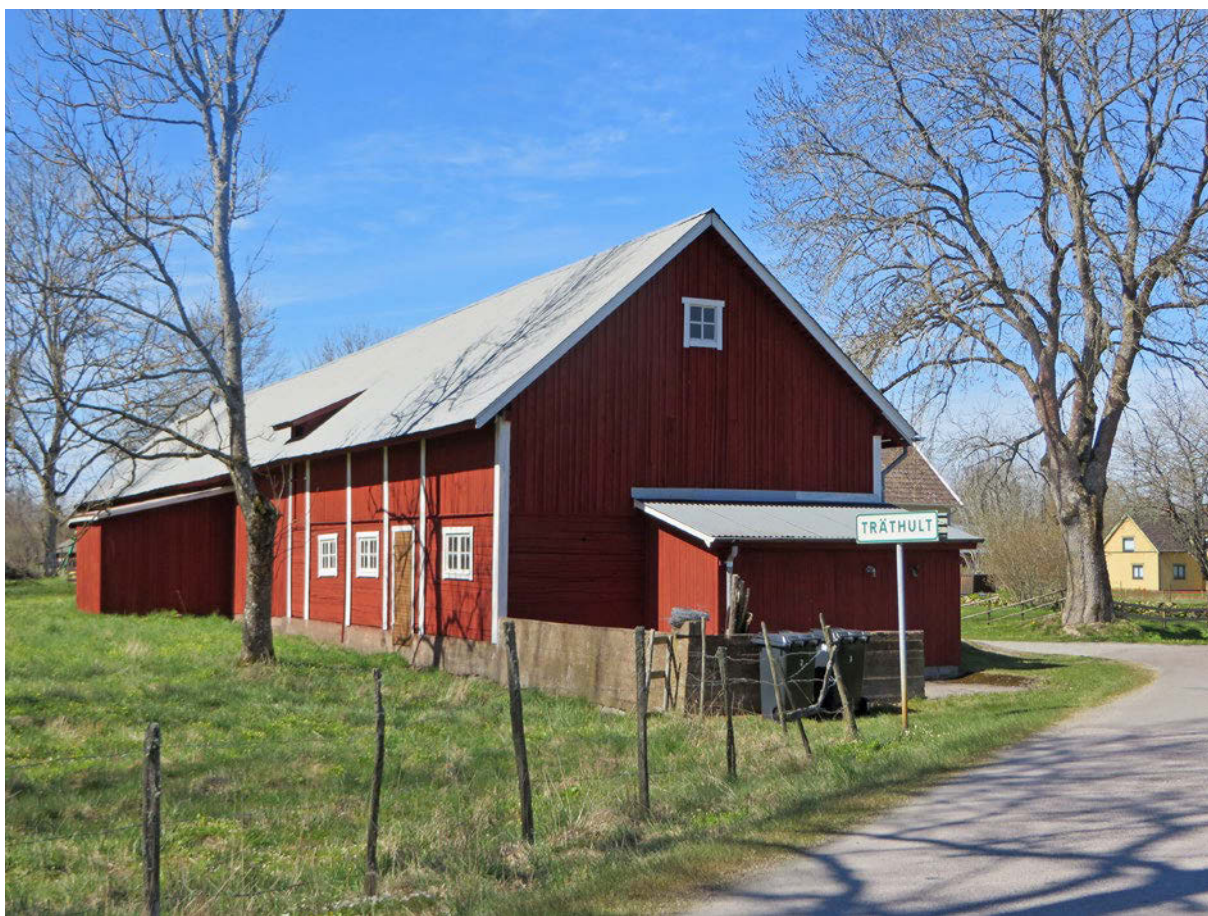
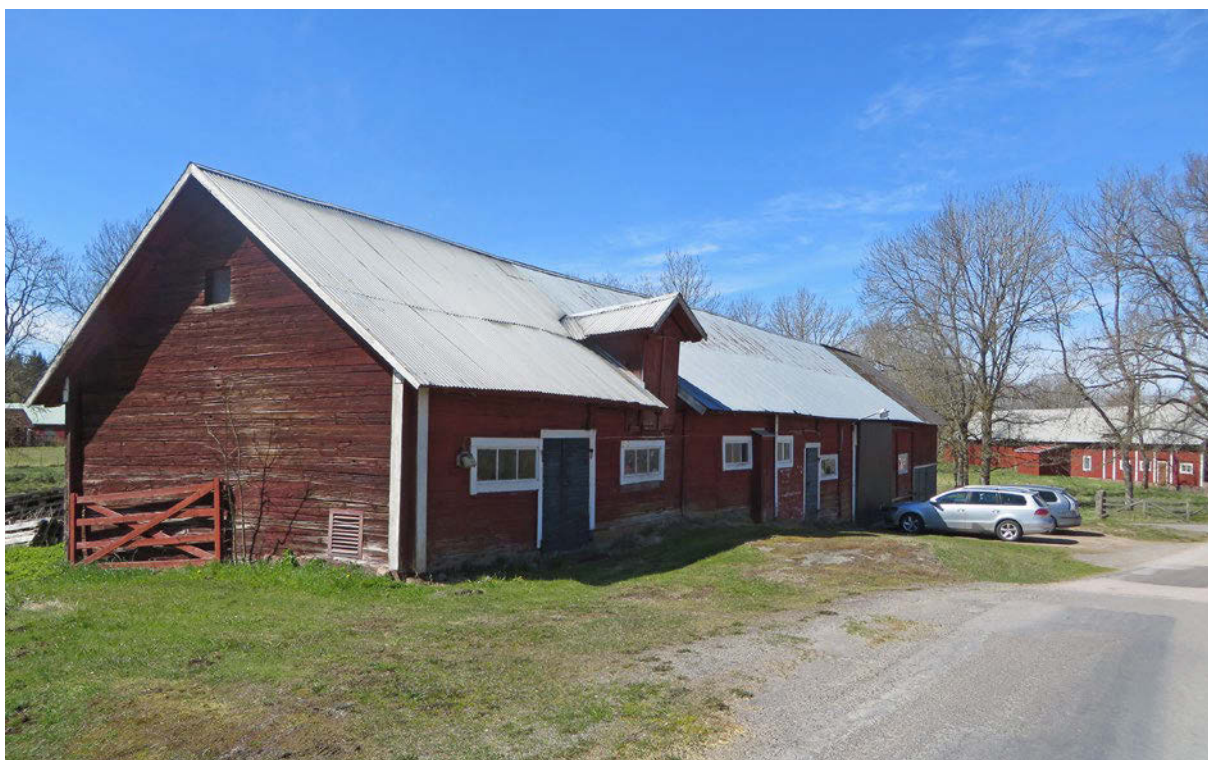
De traditionella faluröda ladugårdarna byggda i skiftesverk har stor betydelse för upplevelsen och förståelsen av byn.

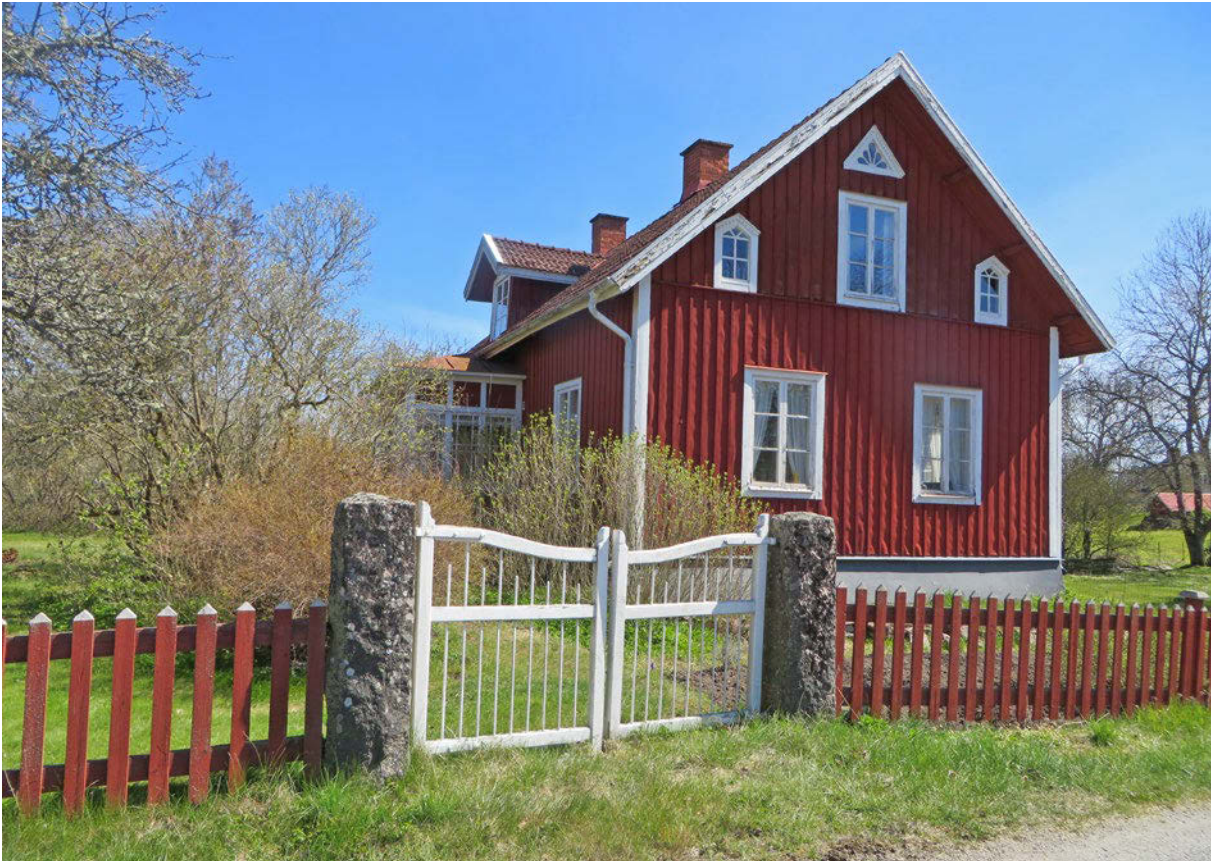
En välbevarad mangårdsbyggnad från cirka 1900, med vackra originalfönster och traditionell trädgård med trästaket och grind.

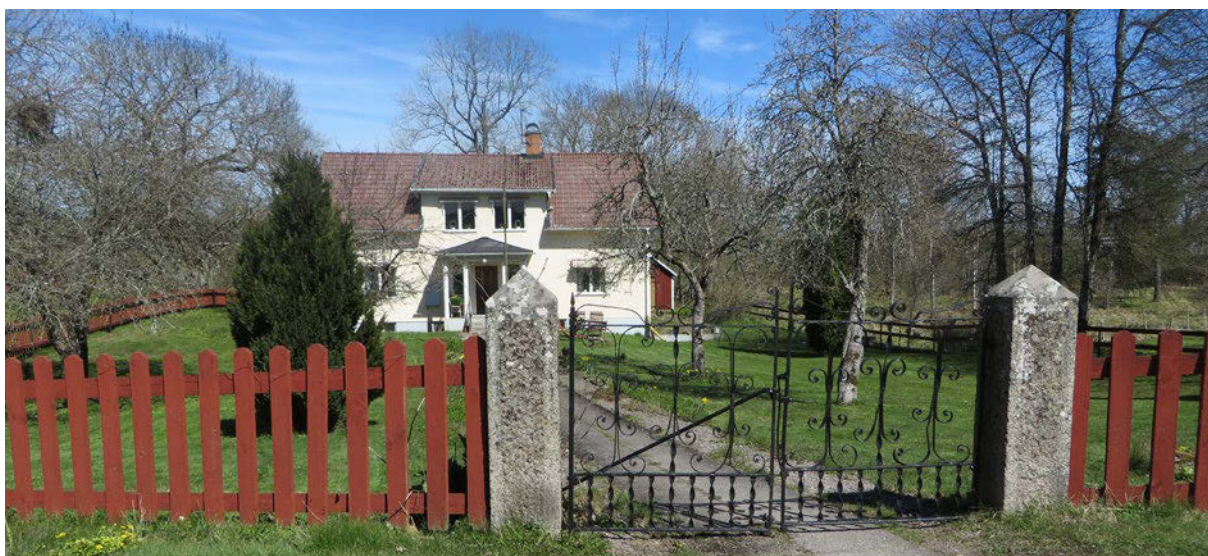
En av byns gårdar har en mangårdsbyggnad från sekelskiftet 1900 med handsmidd järngrind, samt en äldre timrad bod (till höger).

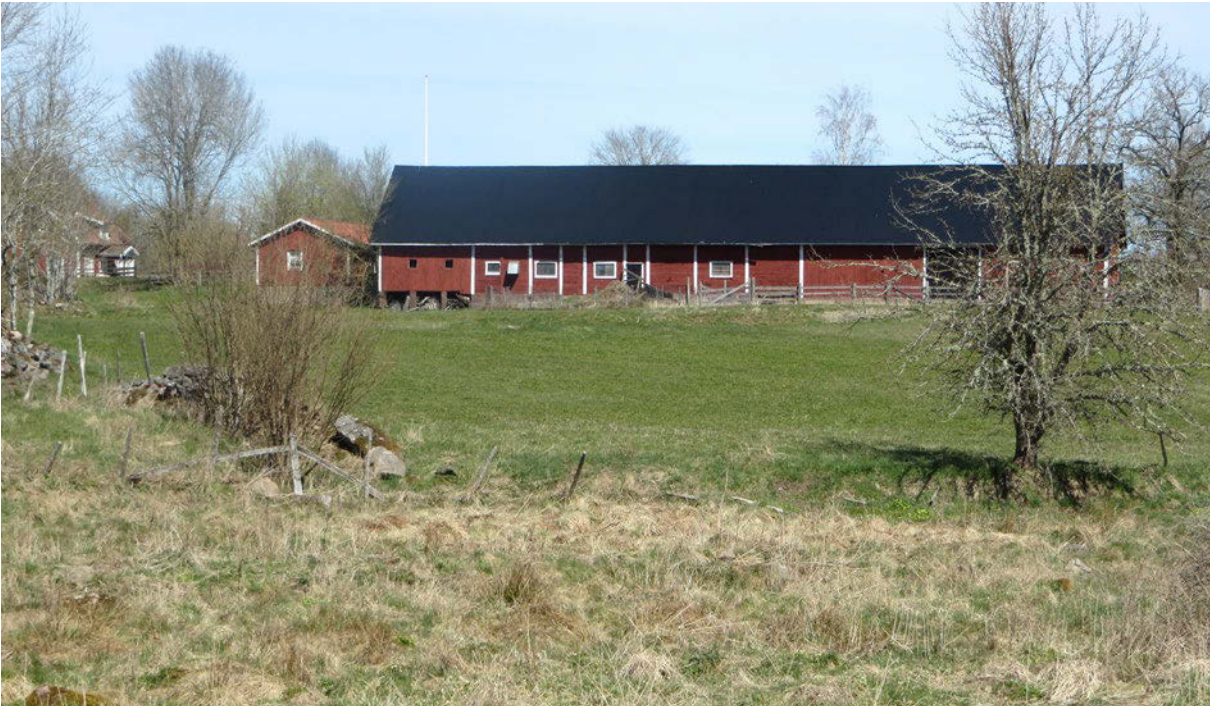
Ladugården i skiftesverk, troligen påbyggd och tillbyggd i mitten av 1900-talet, är ett viktigt inslag i denna miljö.

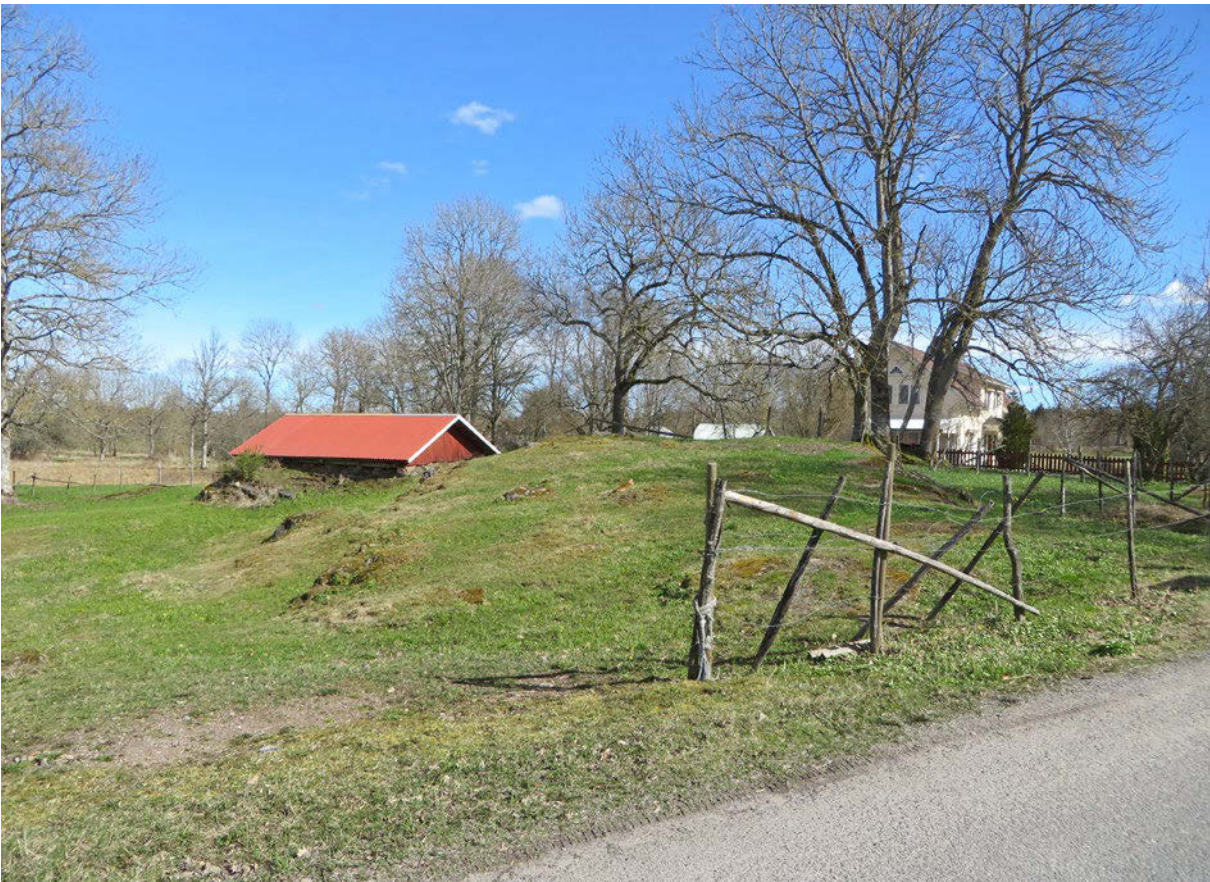
Bevarade stenkällare är viktiga i kulturmiljöer. De bidrar till upplevelsen och förståelsen av äldre levnadsförhållanden. Potatisens betydelse är stor i landskapet, kosthållet och den svenska kulturen.

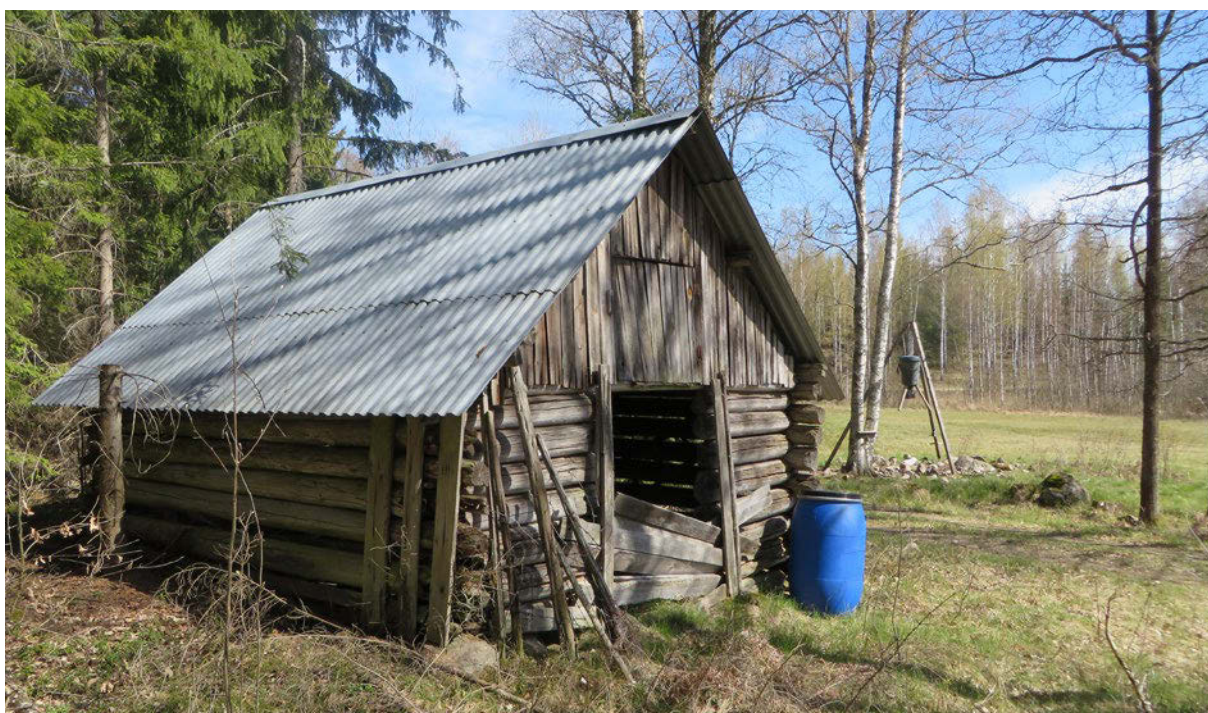
En timrad ängslada, madhus, har högt kulturhistoriskt värde.

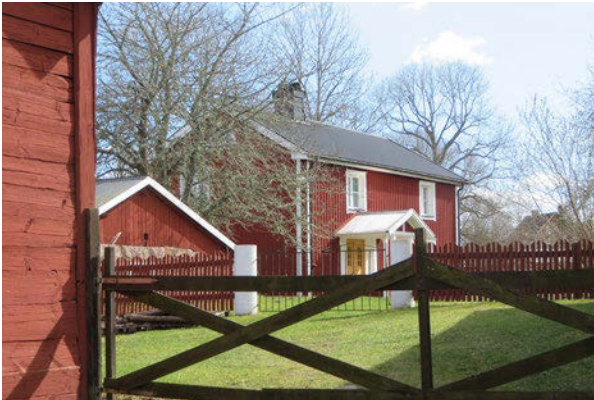
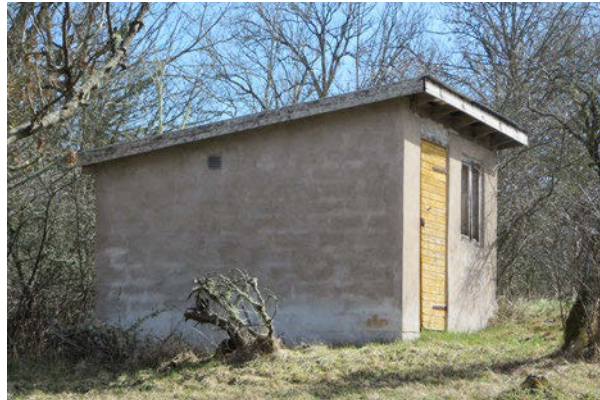
Utmed byns gamla väg österut ligger en ladugård/lada och gård på en av de ursprungliga bytomterna. De olika ålderdomliga byggnadstyperna, särskilt ladugården, bidrar i hög grad till en ålderdomlig känsla. Ladugårdar är viktiga för att människor idag och i framtiden bättre ska förstå levnadsförhållanden förr i tiden. T.h. höns hus.

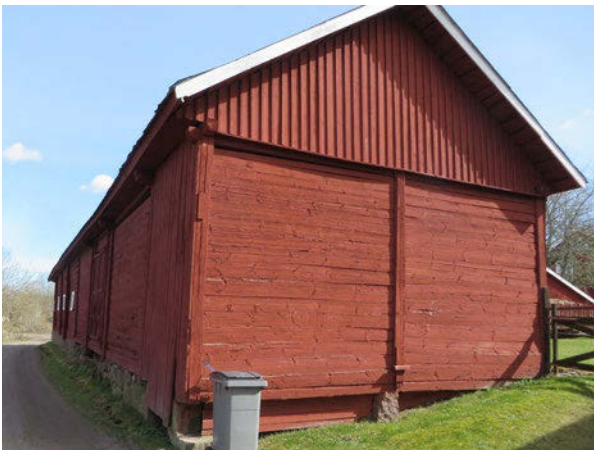
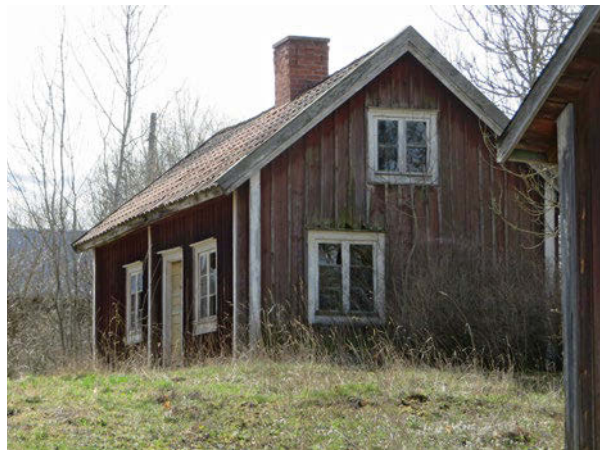
Ladugården/ladan (ovan) i skiftesverk. Till gården hör också undantagshus, uthus, höns hus och ladugård.

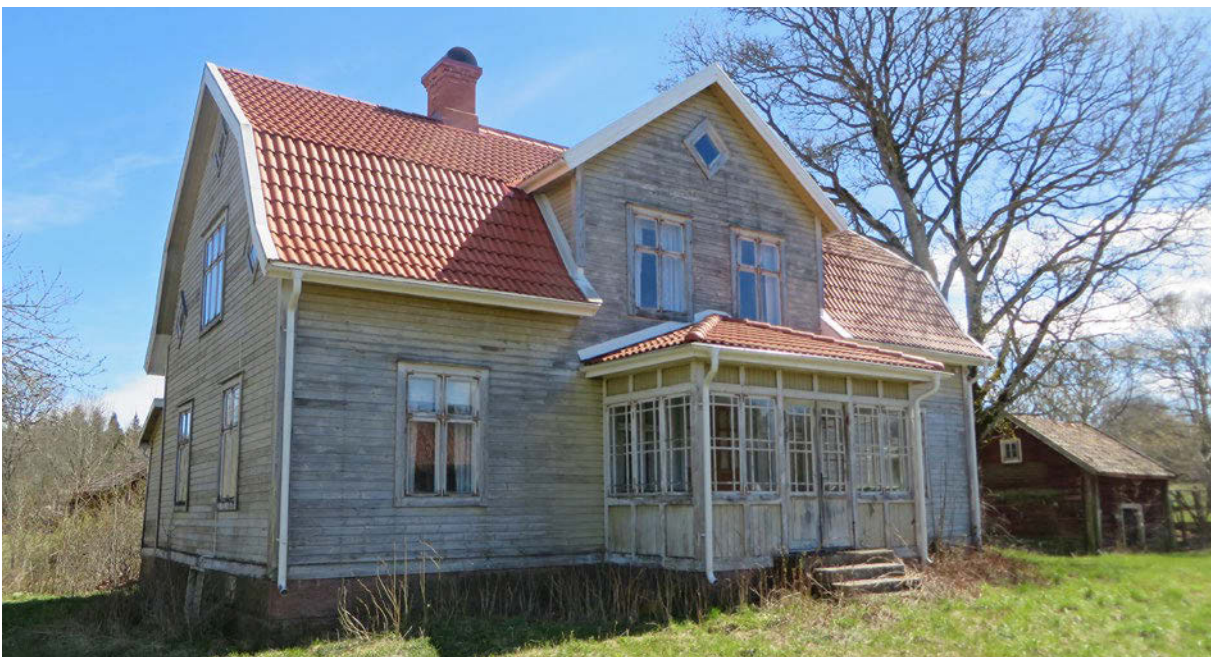
Mangårdsbyggnad (ombyggd 1927) med bevarat äldre utseende.

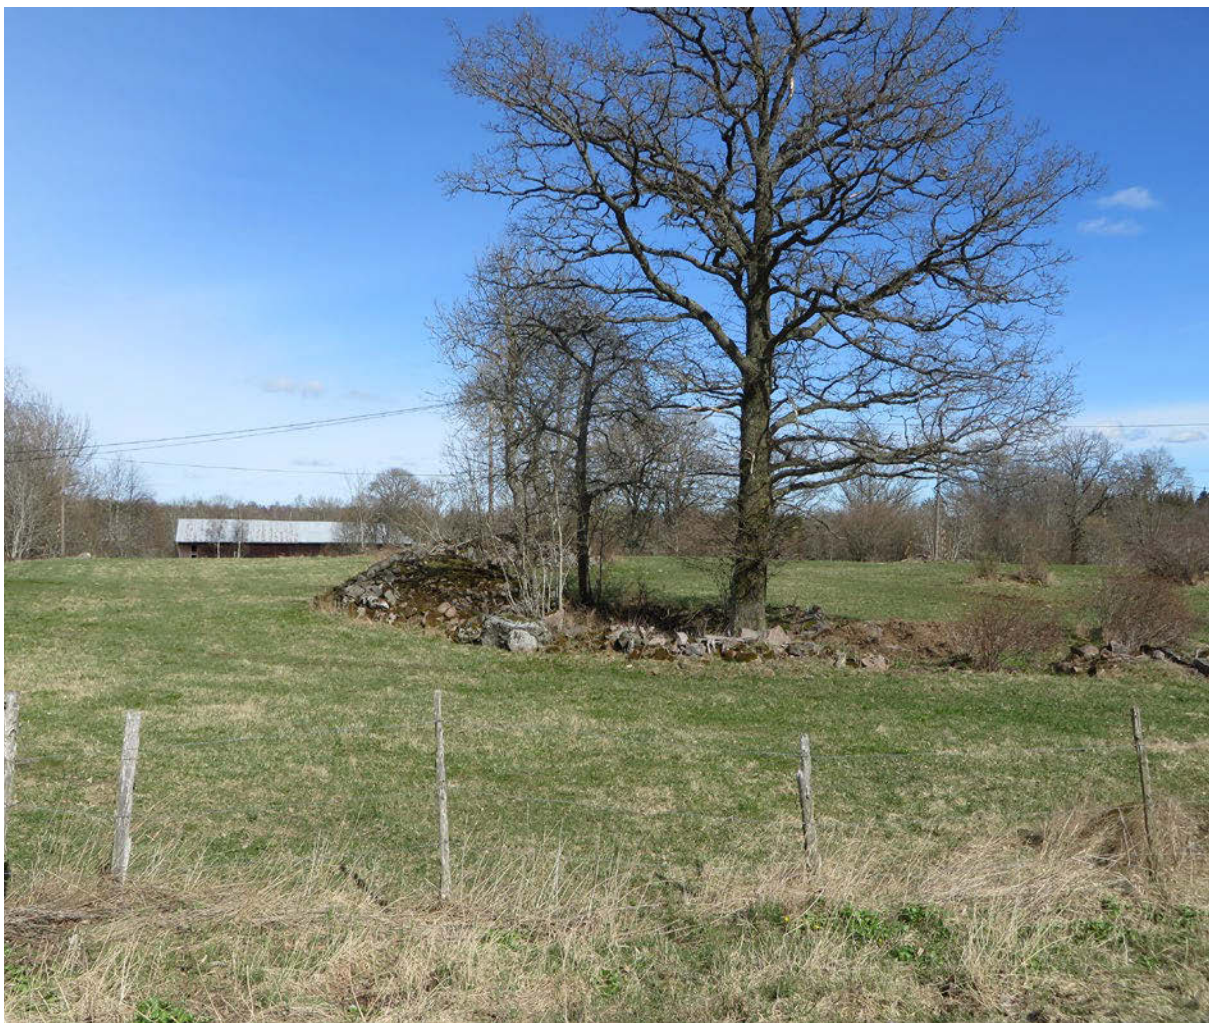
Ladugård (1870-tal) som hör till gården ovan, samt stenröjda f.d. åkrar, åkerholmar med stenrösen och gamla ekar, i södra delen av byn.

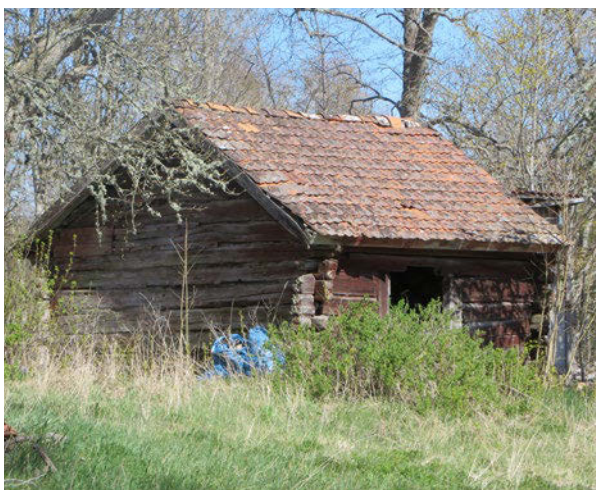
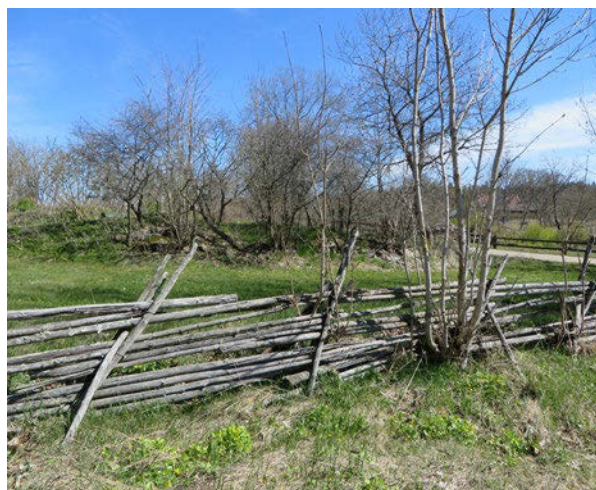
En äldre timrad bod samt exempel på trögärdesgård från byn.
